**RESTAURATION DU CLOCHER EN PIERRE CALCAIRE :**

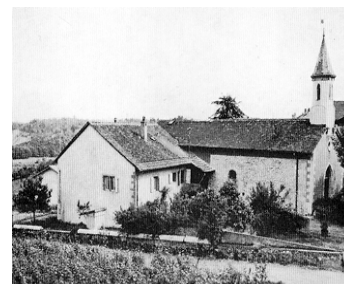
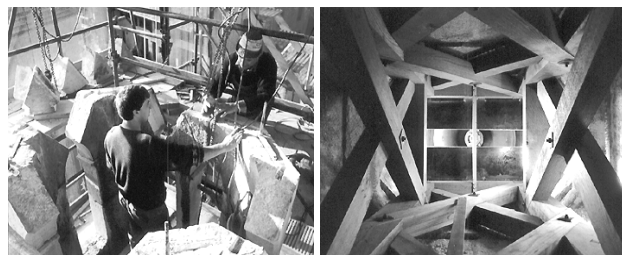
Une partie de l'enceinte du temple a été érigée au XI<sup>ème</sup> siècle. Le prieuré qui lui était associé est mentionné dès 1217. La dernière transformation importante de l'édifice remonte à 1843, dès cette date, la façade est surmontée d'un clocher néogothique. Ce clocher, en pierre calcaire de Thoiry, a subi de graves désordres statiques liés au balancement de la cloche. Nous avons été contraints de le démonter intégralement, pierre par pierre, après avoir numéroté les blocs. Ces derniers, constellés de micro-fissures, ont été consolidés à l'aide d'injections de liant ultra-fluide.

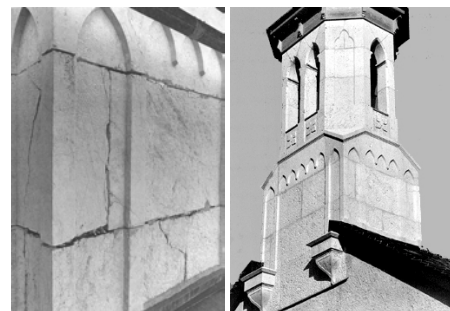
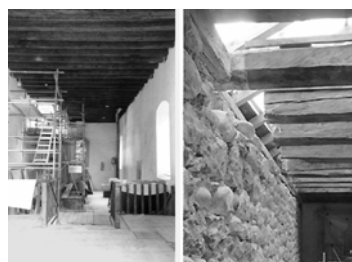
Les pierres de taille étaient maintenues solidairement par des clameaux en fer doux noyés dans les lits d'appareillage. Suite à une désagrégation des joints résultant d'une défectuosité de la chaise soutenant la cloche, l'eau de pluie s'est infiltrée en profondeur, faisant rouiller les clameaux. Le gel et la corrosion ont provoqué l'éclatement et le pivotement de nombreux blocs d'assise. Ci-contre la nouvelle chaise en chêne.

Sur l'ensemble, seuls quelques fragments de calcaire ont été remplacés. Des clameaux en acier inoxydable ont été profondément insérés et noyés dans de nouvelles cavités remplies de mortier haute densité, afin d'éviter tout contact avec l'air. A l'origine, la cloche était suspendue à une chaise en chêne de 2,20 m de haut qui était instable. A chaque mouvement de la cloche, la chaise s'appuyait sur le massif du clocher, en répercutant les vibrations dans la pierre. Une nouvelle chaise en chêne de 3,90 m. de haut, a été conçue de façon à augmenter le bras de levier. Ci-contre vues avant et après travaux.

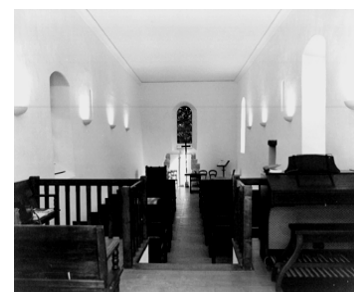
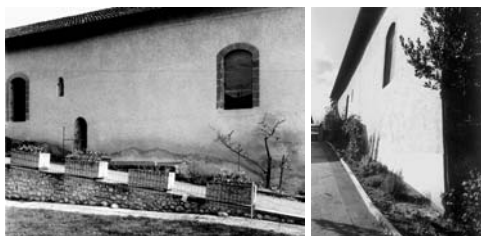
La charpente et les murs de la nef ont fait l'objet d'une restauration importante consécutivement à une infestation de mэрule pleureuse. Sur toute la périphérie de l'enceinte, soit 21.00 m. x 6.00 m. la charpente en contact avec la maçonnerie était détruite. Seules les fermes ont pu être restaurées. La toiture a été soulevée et détachée des murs d'un seul tenant, avec la couverture, sur des poteaux de 7,00 m de haut. Après démontage des arasées, les murs ont été désinfectés et les arasées reconstruites.

Les tirants et arbalétriers ont été restaurés par un procédé de soudure bout à bout à base de résine qui s'est avéré nettement moins coûteux qu'un moilage traditionnel. La charpente a été restaurée et le plafond a été refait selon son état d'origine, gypsé à la main sur liteaux. Les murs ont été crépis avec un mortier de chaux de fosse en pâte, puis badigeonnés. Dans le processus de restauration des murs, une étude hygrométrique a été réalisée sur une année. A présent, un chauffage de nuit maintient la température minimum de 15° en permanence de façon à éviter des écarts de température importants. Parallèlement, un déshumidificateur équipé d'un hygrostat régule le taux d'humidité.
